# Grubenholzkäfer

## (*Rhyncolus culinaris*)

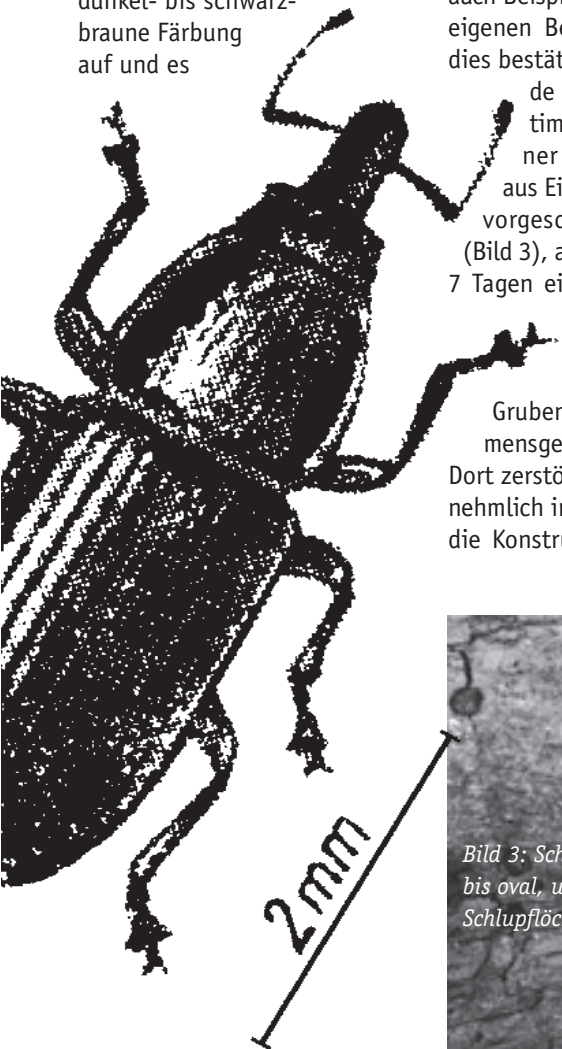
Der zu der Gruppe der Rüsselkäfer (Etwa 1200 Arten und damit zählen sie mit zu den artenreichsten Käferfamilien) gehörende Grubenholzkäfer besitzt wie alle Vertreter eine charakteristische Kopfform, die in eine rüsselartige Verlängerung endet (Bild 1).

Die beiden Fühler sitzen etwa in der Mitte der Rüsselverlängerung und sind rechtwinklig abgelenkt. Die ausgewachsenen Käfer weisen eine dunkel- bis schwarzbraune Färbung auf und es

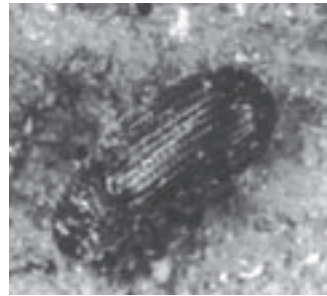
sind auf den Flügeldecken Punktstreifen (ähnlich wie beim Gewöhnlichen Nagekäfer) zu erkennen (Bild 2). Die ausgewachsenen Käfer werden zwischen 3 bis 5 Millimeter lang.

Bild 2: Punktstreifen auf dem Flügeldeckel. (Quelle Bild 2 und 3: Ing.-Büro Flohr)

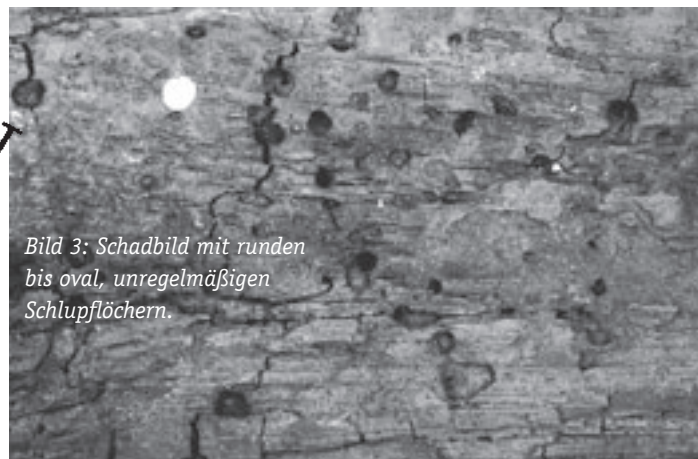
Eine Larvenentwicklung findet vornehmlich im von Pilzen geschädigtem Holz statt. In der Literatur [1,2] werden dafür auch Beispiele beschrieben. Aus eigenen Beobachtungen kann dies bestätigt werden. So wurde von mir ein 15 Zentimeter langes Stück einer Fachwerkschwelle aus Eiche (durch Pilzbefall vorgeschädigt) ausgebaut (Bild 3), aus der innerhalb von 7 Tagen einige Dutzend Käfer schlüpften.

Bild 3: Schadbild mit runden bis oval, unregelmäßigen Schlupflöchern.

Die Schlupflöcher können mit denen des Gewöhnlichen Nagekäfers verwechselt werden. Sie haben ebenfalls einen Durchmesser von 1 bis 2 Millimeter, sind zum Teil nicht keisrund sondern besitzen eine unregelmäßig, ovale Form.
